## PENILAIAN KINERJA BENDUNG PADAELO DALAM PEMENUHAN KETERSEDIAAN AIR PADA DAERAH IRIGASI PADAELO KABUPATEN PANGKEP

Amrullah<sup>1</sup>, Muh. Djunaedy Syam<sup>2</sup>, Sukmasari Antaria<sup>3</sup>, Mahmuddin<sup>4</sup>  
<sup>1,2</sup> Program Studi Teknik Pengairan, Fakultas Teknik, Universitas Muhammadiyah  
Makassar,  
Jl. Sultan Alauddin No 259, Makassar, Sulawesi Selatan, Indonesia  
Email penulis pertama: [amrullahullah10@gmail.com](mailto:amrullahullah10@gmail.com)

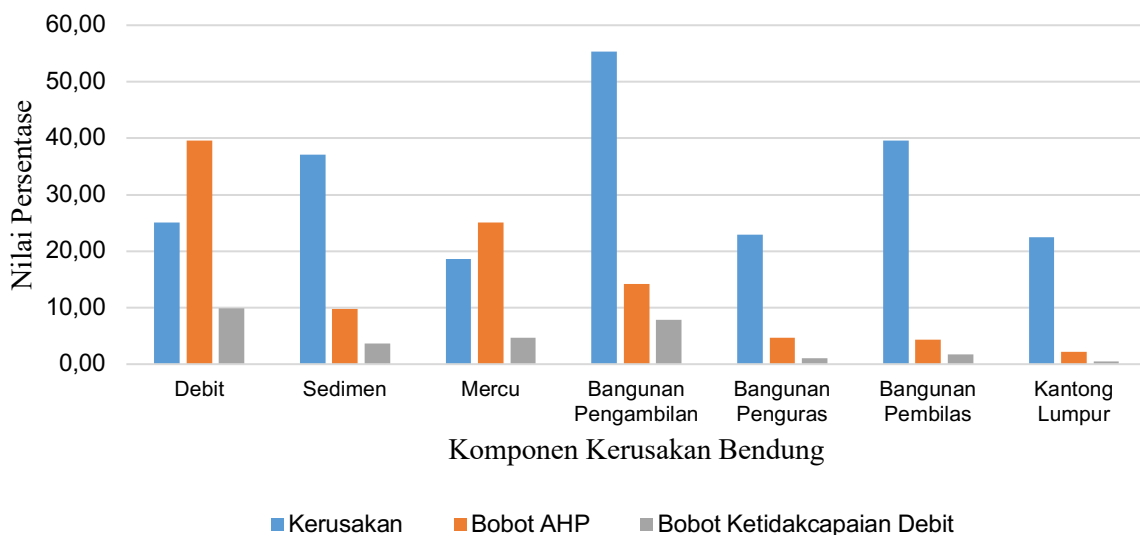
Gambar 3 Kondisi komponen kinerja bendung Padaelo

Gambar 3 memperlihatkan kondisi komponen kinerja bendung Padaelo bahwa bangunan pengambilan menempati peringkat tertinggi kerusakannya, serta yang paling kecil kerusakannya yaitu pada bangunan mercu.

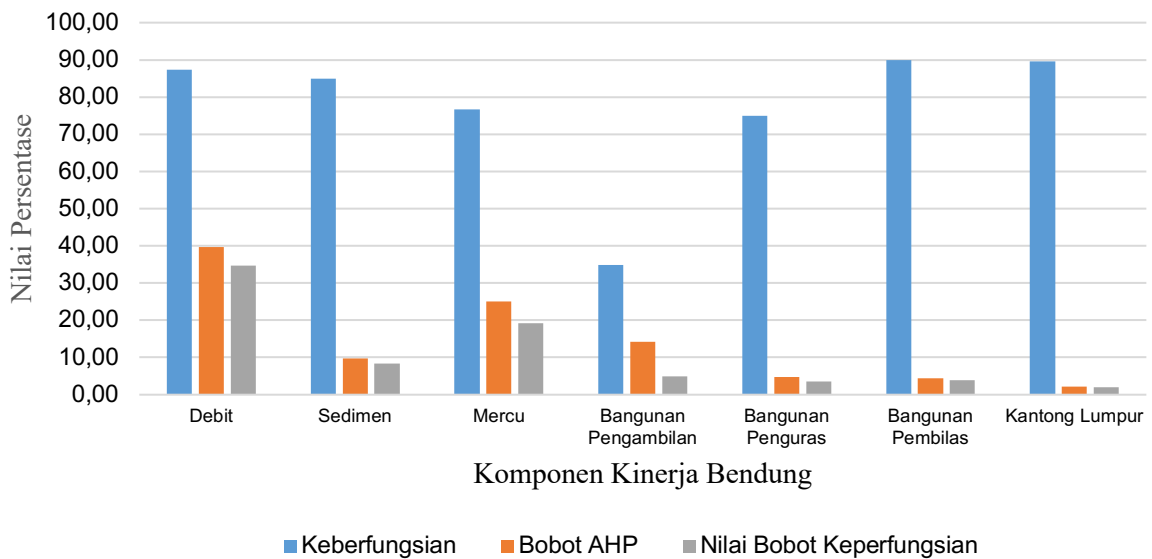
Gambar 4 Keberfungsian komponen kinerja bendung Padaelo  
**Ketersediaan air pada bendung Padaelo**  
 Adapun perhitungan ketersediaan air dan kebutuhan air untuk memenuhi

Gambar 4 memperlihatkan keberfungsian komponen kinerja bendung Padaelo bahwa bangunan pembilas menempati peringkat tertinggi tingkat keberfungsian, serta yang paling kecil adalah pada bangunan pengambilan.
