ANALISIS KEGAGALAN COLLAPSIBLE ALUMINIUM TUBE PADA MESIN IMPACT EXTRUSION PRESS TIPE LJ-60

Abstrak

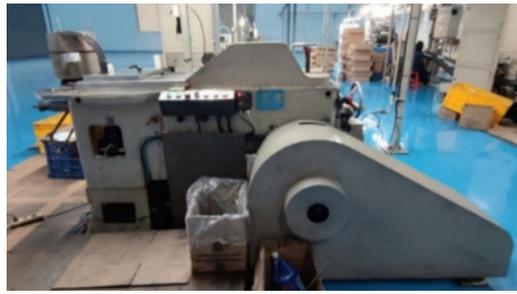
Gambar 1. Mesin *impact extrusion press* LJ-60 (3D)

Dalam pembuatan *collapsible aluminium tube* memerlukan beberapa mesin. Salah satu mesin yang berperan penting ialah mesin *impact extrusion press*. Mesin *impact extrusion press* yang kami pakai tipe LJ-60. Untuk mesin *impact extrusion press* tipe LJ-60 mampu memproduksi dari ukuran Ø11,4 mm - Ø18,9 mm. Pada gambar 1. Terlihat mesin *impact extrusion press* tipe LJ-60.

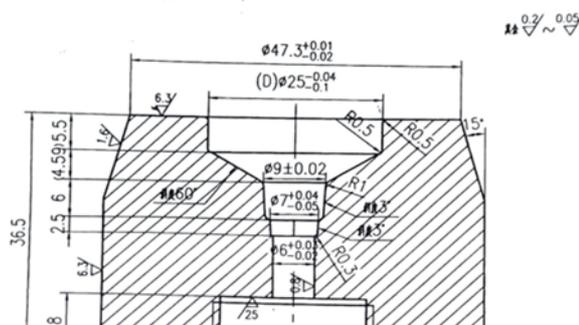
Gambar 3. Dies

Dies merupakan komponen yang berada di dalam mesin *impact extrusion press* tipe LJ-60. Bahan *Dies* terbuat dari tungsten dan menggunakan merk CB-Cerazit. Kekerasan *dies* dapat beragam tergantung merk, umumnya sekitar 70-73 HRC. Adapun untuk komponen *Dies* ini mampu dipakai dan dapat bertahan selama 1-2 tahun. Bentuk dari *dies* dapat dilihat pada Gambar 3.

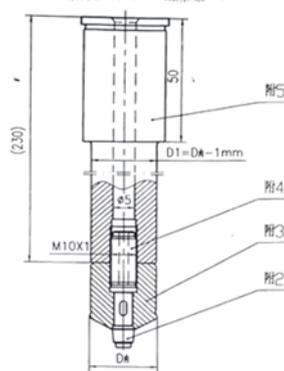
Gambar 4. *Punch*

Punch merupakan komponen yang panjang dan berada di dalam mesin *impact extrusion press* tipe LJ-60. Bahan *punch* terbuat dari Baja K110 dari Bohler. Komponen *punch* ini hanya dapat bertahan selama 1-2 hari. *Punch* (stang) bergerak maju sambil menumbuk *aluminium slug*. Dengan tumbukan maka terjadilah bentuk aluminium tube, menurut ukuran-ukuran yang sesuai dengan cetakan (*dies* atau *punch*). Adapun bentuk dari *punch* seperti yang ditunjukkan pada Gambar 4.

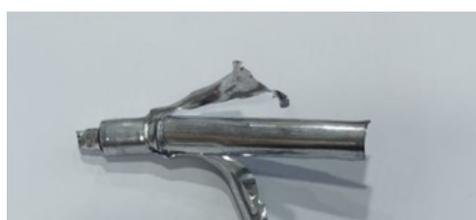
Gambar 5. Kerusakan ekstrim *tube*

Kegagalan tube dapat terjadi karena beberapa faktor salah satunya *timing* jatuhnya *aluminium slugs* yang tidak pas. Kegagalan pada tube harus dapat diminimalisir. Belakangan ini terjadi kegagalan pada *collapsible aluminium tube*. Kegagalan dapat terjadi pada bagian leher, badan dan ekor tube. Kegagalan produksi ini dapat disebabkan oleh bermasalahnya part di dalam mesin *impact extrusion press*. Seperti cacat atau rusak pada part *dies* ataupun *punch*. Ketika *dies and punch* berada dalam keadaan baik dan normal, umumnya tidak akan terjadi kegagalan dan cacat pada *collapsible aluminium tube*. Kedua komponen ini sangat memengaruhi proses produksi *collapsible aluminium tube*. Bentuk *collapsible aluminium tube* yang gagal dapat dilihat pada Gambar dibawah ini.

Untuk mengurangi dan menghindari kegagalan maka perlu dilakukan perubahan dan modifikasi pada sistem, salah satunya dengan memasang sensor.

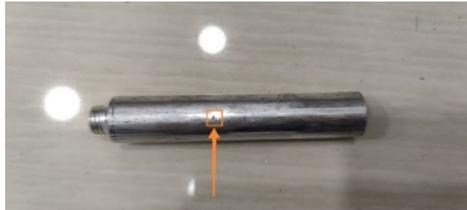
Gambar 6. Kebocoran halus

Collapsible aluminium tube juga dapat mengalami kebocoran, sehingga diperlukan proses pengetesan kebocoran tube. Pada gambar 6 merupakan contoh tube yang mengalami kebocoran.

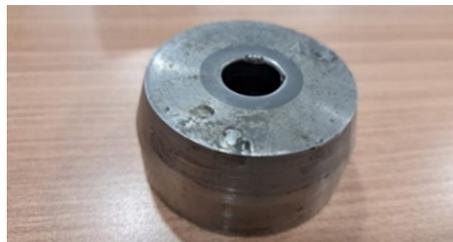
Gambar 7. Kerusakan *dies*

Salah satu kerusakan pada *dies* terjadi karena *punch* dengan *aluminium slug* tidak dalam keadaan *centre* dan miring ketika diekstrusi. Akibatnya bentuk permukaan *dies* menjadi tergores, cacat dan tidak rata. Pada gambar 7 merupakan kerusakan komponen *dies*.

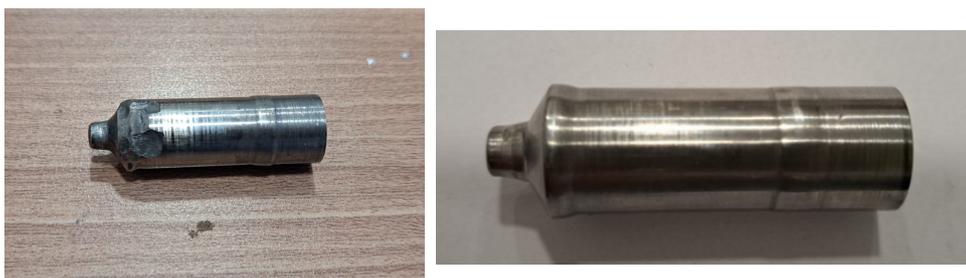
Gambar 8. Kerusakan stampel

Selain terjadi pada *dies*, kerusakan juga bisa terjadi pada *punch*. Pada bagian ujung bagian depan *punch* / stampel terlihat tidak bagus dan perlu diganti. Hal ini dapat terjadi karena *punch* dengan *aluminium slugs* tidak dalam keadaan *centre* dan miring ketika diekstrusi. *Punch* menabrak *dies* sehingga ujung bagian depan akan tergecet dan merubah bentuk secara signifikan. Pada Gambar 8. tip dari *punch* yang mengalami kerusakan ekstrim, terdapat juga pundak *punch* yang aus dan tumpul, baret, dan kurang bagus.

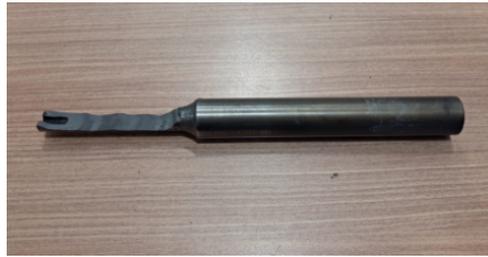
Gambar 9. Kerusakan *punch*

Untuk kerusakan *punch* yang ekstrim dapat dilihat pada gambar 9.

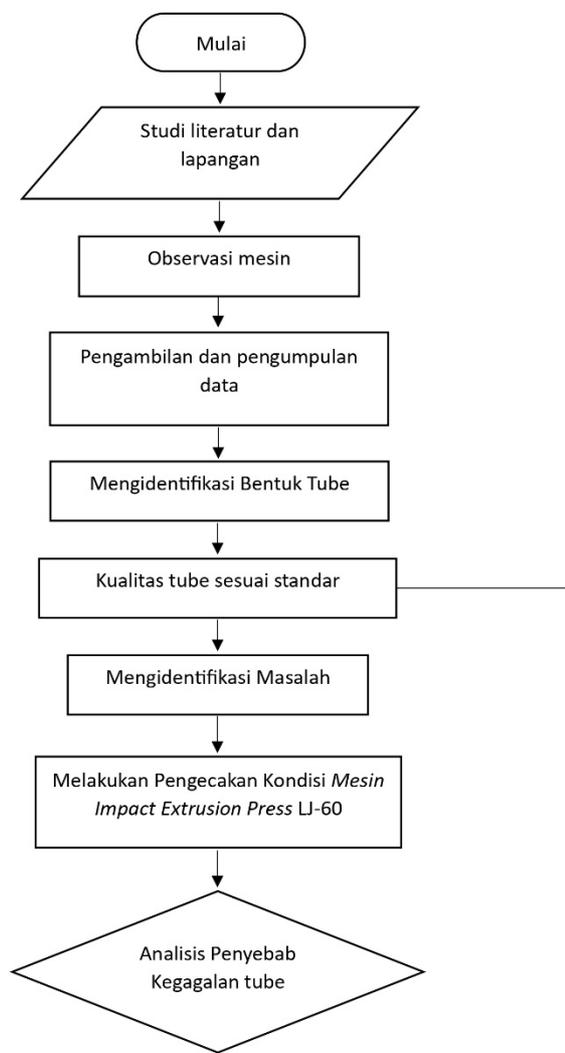
Gambar 10. Diagram alir analisis kegagalan tube

Skema diagram alir analisis kegagalan aluminium collapsible tube dengan FTA dapat dilihat pada gambar dibawah ini:

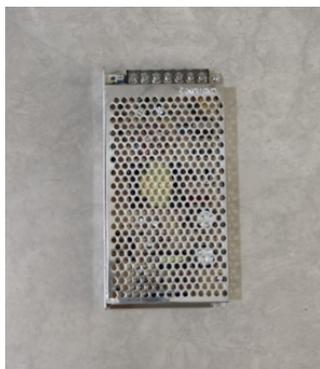
Gambar 12. *Power Supply S-120-24*

Catu daya atau *Power supply* adalah sebuah komponen yang digunakan untuk memasok atau menyediakan daya listrik ke sebuah atau banyak perangkat. Pada dasarnya *power supply* ini mempunyai konstruksi rangkaian yang hampir sama yaitu terdiri dari trafo, penyearah, dan penghalus tegangan (Sitohang, 2018). Dalam penelitian ini penulis menggunakan catu daya DC 24V. Pada Gambar 12. Merupakan wujud dari *power supply*.

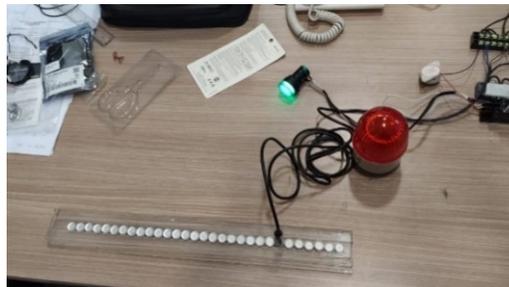
Gambar 17. Sistem deteksi *aluminium slugs* (*idle*)

Tujuan pembuatan *prototype* ini adalah untuk menguji keakuratan dan kemampuan sensor *proximity* dalam mendeteksi *aluminium slugs*. Sistem kemudian dirangkai seperti pada Gambar 17.

Pada percobaan dengan menggunakan akrilik, sistem berhasil berfungsi dan sensor dapat mendeteksi *aluminium slugs* yang kosong, maka *buzzer* akan berbunyi. Sistem ini dapat menjadi solusi untuk mengurangi cacat dan kegagalan pada *collapsible aluminium tube*.

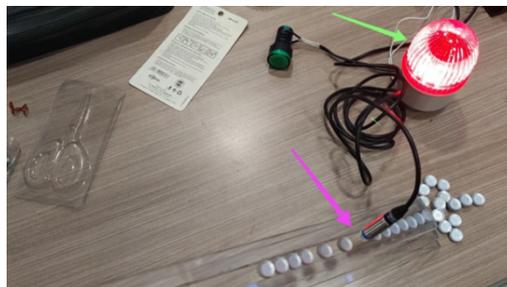
Gambar 18. Kondisi sistem saat aktif

Pada proses selanjutnya, sistem akan dijalankan dengan kondisi jalur yang dimiringkan agar *aluminium slugs* dapat turun. Seperti yang terlihat pada gambar dibawah ini.

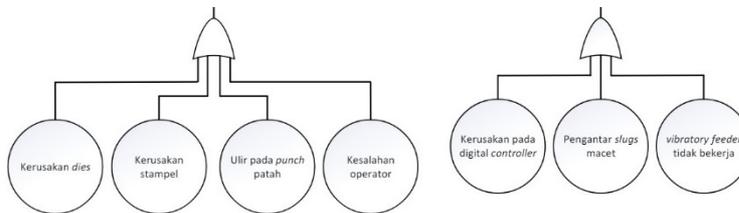
Gambar 21. *Intermediate Event*

Cut set merupakan serangkaian komponen sistem yang apabila terjadi kegagalan dapat mengakibatkan kegagalan pada sistem. *Basic event* adalah kejadian yang paling dasar dan merupakan penyebab langsung dari suatu kegagalan atau kerusakan dalam sistem.

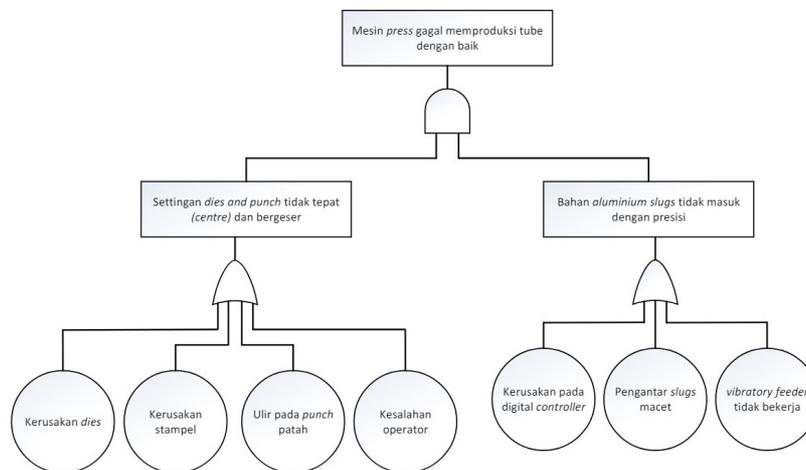
Gambar 22. Renseiururan *fault tree diagram*

Pada tahap ini penulis membuat *fault tree diagram* berdasarkan data kegagalan pada mesin *impact extrusion press, collapsible aluminium tube, dies and punch*, kemudian menganalisa *fault tree* secara kualitatif dan kuantitatif. Seperti yang terlihat pada gambar dibawah ini.

Berdasarkan gambar di atas, diperoleh persamaan Aljabar Boolean. Hal ini akan dijelaskan melalui langkah-langkah selanjutnya.

$$\begin{aligned} T1 &= I1 + I2 && 4.1 \\ I1 &= E7 + E6 + E5 + E4 && 4.2 \\ I2 &= E3 + E2 + E1 && 4.3 \end{aligned}$$

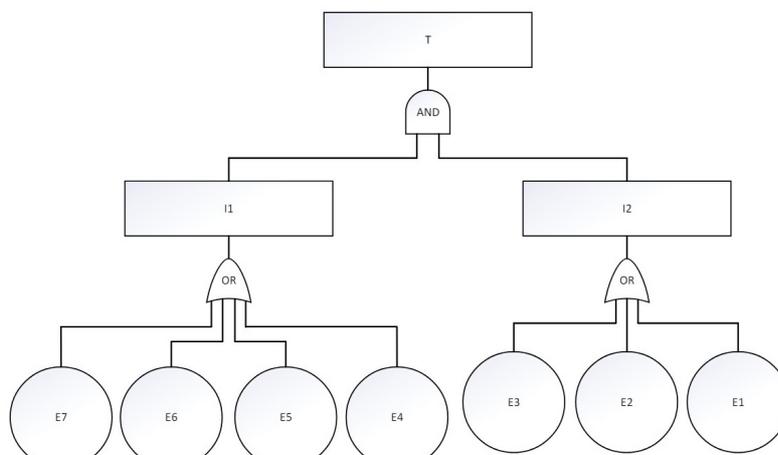
Gambar 23. Kode *fault tree diagram*

Keterangan dari kode tersebut adalah sebagai berikut.

- a) T ialah *top event*
- b) I ialah *Intermediate event*
- c) E ialah *basic event (primary event)*

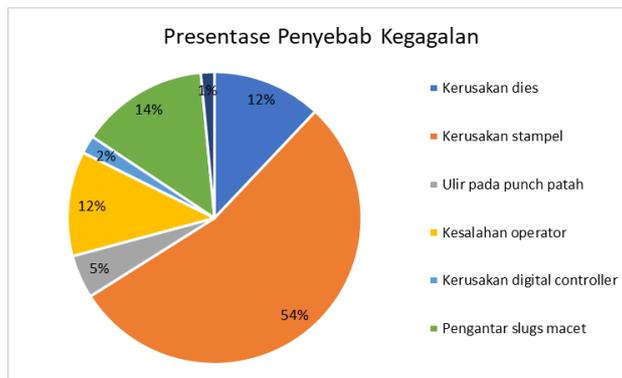
Gambar 24. Diagram lingkaran

Kegagalan utama disebabkan oleh kerusakan stempel, yaitu sebesar 54%. Sementara itu, nilai probabilitas kegagalan terkecil disebabkan oleh pengumpan yang tidak berjalan dengan baik, yaitu sebesar 1,5%. Gambar 24 menunjukkan persentase penyebab kegagalan dalam bentuk diagram lingkaran.

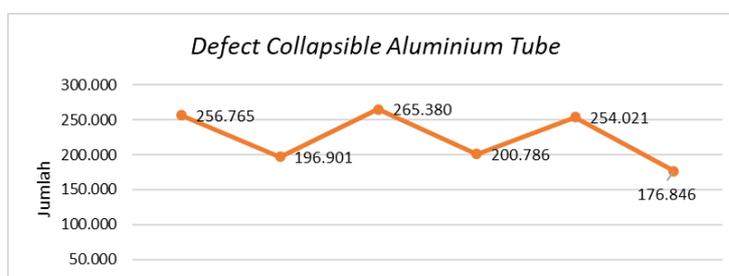
Gambar 25. Jumlah *defect* pada tube

Pada Gambar 25. jumlah defect pada *collapsible aluminium tube* paling sedikit terjadi pada bulan April 2024 yaitu sebesar 176.846. Sedangkan jumlah *defect* paling banyak terjadi pada bulan Januari 2024 yaitu sebesar 265.380.

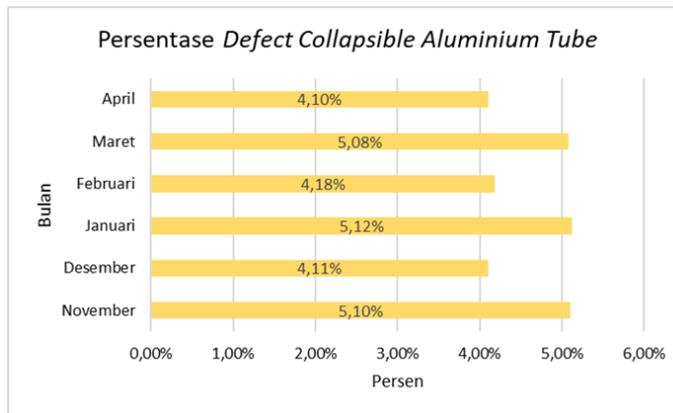
Gambar 26. Presentase *defect* pada tube

Pada Gambar 26. persentase terkecil terdapat di bulan April 2024 yaitu sebesar 4,10%. Sedangkan persentase terbesar terdapat di bulan Januari 2024 yaitu sebesar 5,12%.

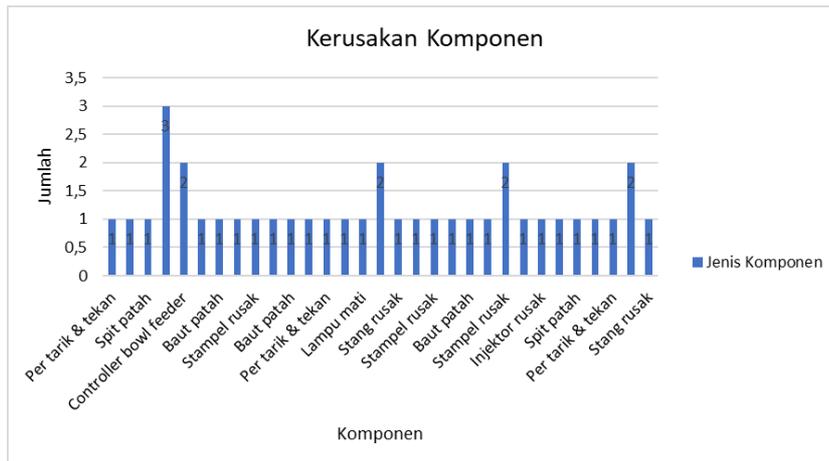
Gambar 27. Kerusakan *part*

Dari gambar dibawah ini, diketahui bahwa komponen yang sering rusak ialah stampel rusak, dan Stampel rusak memiliki *bar* tertinggi yaitu 3 buah. Lalu komponen stampel rusak memiliki *bar* sebesar 2 buah. Sedangkan komponen lain seperti spit patah, baut patah, lampu dan per tarik dan per tekan memiliki *bar* terendah yaitu 1 buah.
